**GRANDE ROSE OCCIDENTALE DE LA CATHÉDRALE DE REIMS**

**RAPPORT DOCUMENTAIRE - NOVEMBRE 2012**

## Rapport documentaire

5 novembre 2012

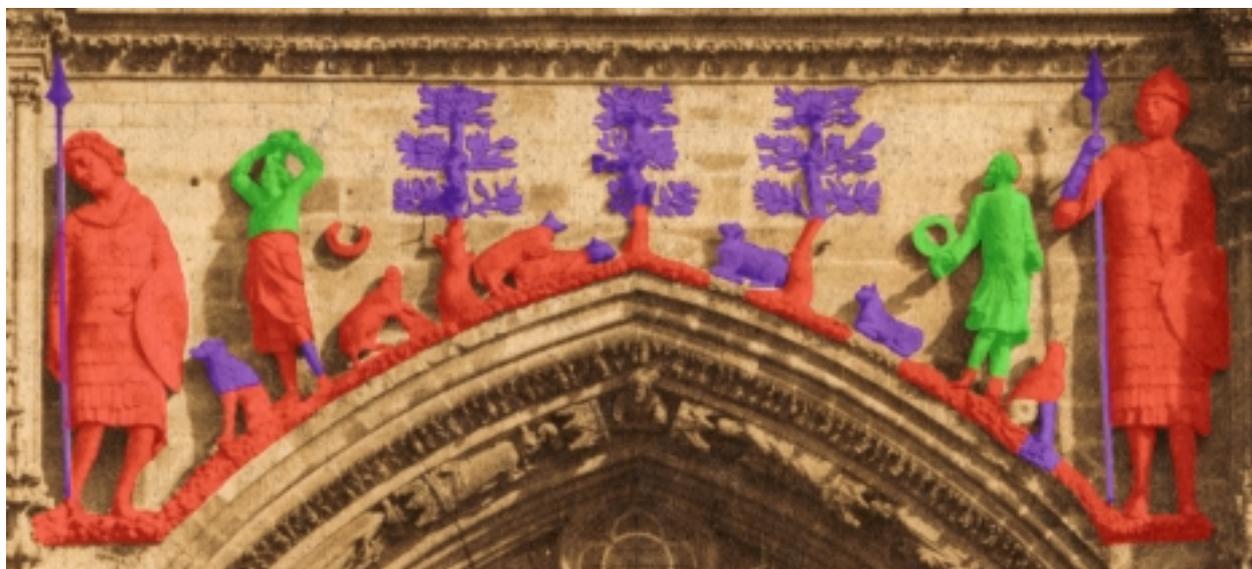
postérieures). Globalement, les animaux dataient donc encore largement du 13e siècle (exceptés les moutons sud), mais ont été trouvés très dégradés en 1906, et ont été radicalement renouvelés.

En conclusion, l'ensemble du relief antérieur à l'intervention du début du 20e siècle laissait bien plus de place aux formes du 13e siècle (rouge sur le relevé) qu'estimé jusqu'à ce jour.
